**23 KASIM 2022 DÜZCE (GÖLYAKA) DEPREMİ (M<sub>w</sub>=5.9)  
SAHA GÖZLEMLERİ  
VE  
DEĞERLENDİRME RAPORU**

**TRABZON – DÜZCE  
ARALIK - 2022**

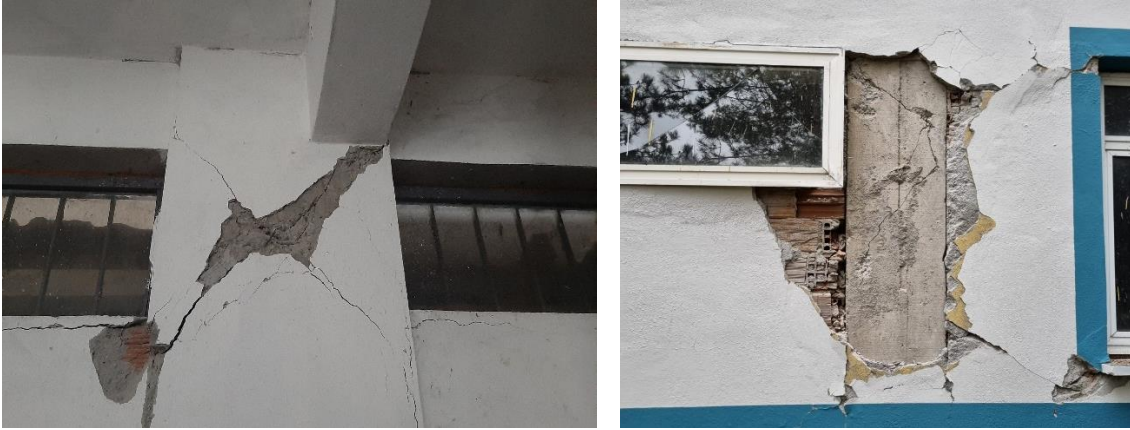
Mevcut binaların önemli bir kısmında dolgu duvarlar arasında bırakılan boşluklar, pencere üstü hatıllar, dış çerçeve dolgu duvarlarında aydınlatma ve havalandırma amacıyla bırakılan bant pencereler, kapı boşlukları, bodrum ve zemin katlarda örülen yarım duvarlar vb. durumlar kısa kolon oluşumuna neden olmaktadır. Kısa kolonlar yüksek rijitlik ve düşük sünekliliğe sahiptirler. Yüksek rijitliğe sahip oldukları için deprem etkisi altında büyük yatay kuvvetlere karşı küçük deplasmanlar göstermektedirler. Dolayısıyla bu durum kısa kolonların kesme kırılmasıyla güç kaybederek hasar görmesine neden olmaktadır. 23 Kasım 2022 Gölyaka (Düzce) depremi sonrasında yapılan saha gözlemlerinde, bazı betonarme binalarda kısa kolon oluşumlarından kaynaklı yapısal hasarlar tespit edilmiştir (Şekil 32). Betonarme binalarda bu tip hasarlar geçmiş depremlerde de gözlemlenmiştir (Şekil 33).

**Şekil 32.** 23 Kasım 2022 Gölyaka (Düzce) depreminde tespit edilen kısa kolon oluşumundan kaynaklı yapısal hasarlar

Kısa kolon hasarlarının oluşumuna engel olmak için kolon ve dolgu duvar / pencere açıklıkları arasına sıkıştırılabilir köpük benzeri malzeme kullanılabilir veya kolon kenarları yeterli miktarlarda duvar ile örülebilir. Ancak kısa kolon oluşumunun engellenemediği durumlarda Türkiye Bina Deprem Yönetmeliği, 2018’de (TBDY-2018) belirtilen kurallar sağlanmalıdır. Kısa kolon boyunca, kolonların sarılma bölgeleri için tanımlanan minimum enine donatı ve yerleştirme koşulları uygulanmalıdır. Dolgu duvarlar ve kolonların tamamen bitişik olması durumunda ise kısa kolon durumuna dönüşen kolonlarda, enine donatılar tüm kat yüksekliği boyunca Şekil 34’te verildiği devam ettirilmelidir [18].

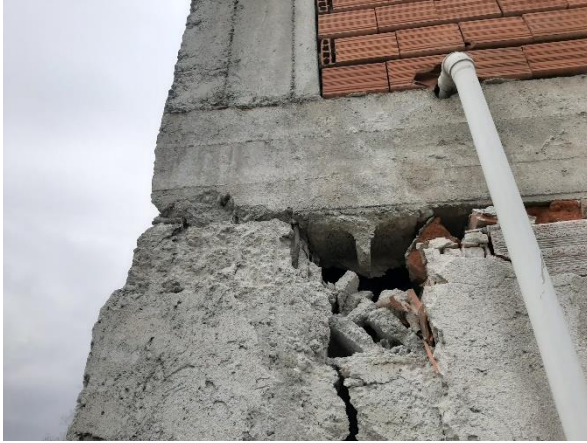
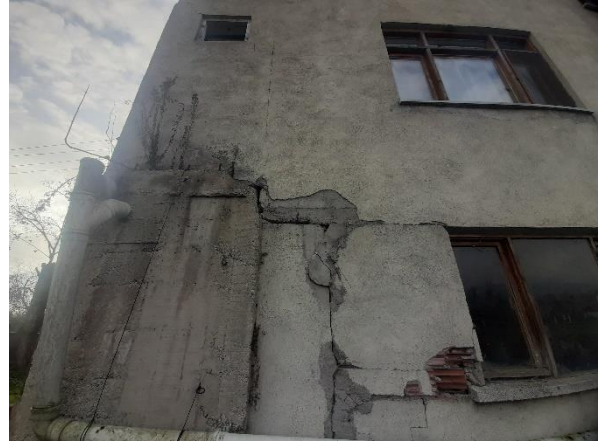
Deprem etkisi altında kolon-kiriş birleşim bölgeleri büyük zorlamalara maruz kalmaktadır. Birleşim bölgelerinde oluşan kesme kuvvetleri ve asal çekme gerilmeleri çatlamalara ve birleşim bölgesindeki betonun dağılmasına neden olmaktadır. Dolayısıyla bu bölgelerin deprem güvenliğinin sağlanması gerekmektedir. 23 Kasım 2022 Gölyaka (Düzce) depremi sonrasında yapılan saha gözlemlerinde, kolon-kiriş birleşim bölgesi hatalarından kaynaklı yapısal hasarlı betonarme binalar tespit edilmiştir (Şekil 37). Benzer hasar türü geçmiş depremlerde de gözlenmemiştir (Şekil 38). Betonarme yapılarda bu tip hasarların oluşmasını engellemek için ilgili yönetmelik kısıtlamaları dikkate alınmalıdır.

**Şekil 37.** 23 Kasım 2022 Gölyaka (Düzce) depreminde tespit edilen kolon-kiriş birleşim bölgesi hasarları

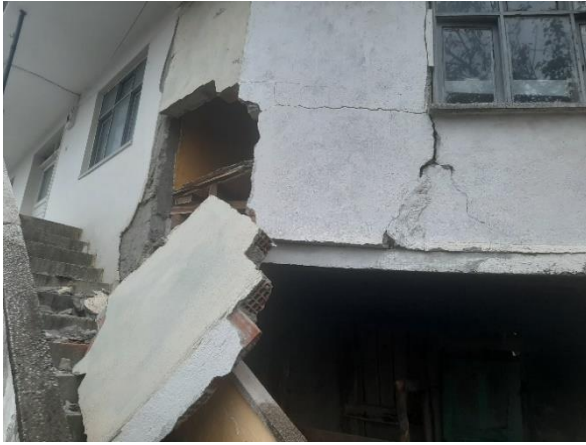
Zayıf dolgu duvar hasarları düşük dayanımlı malzemelerle örülmüş duvarlarda daha çabuk ortaya çıkmaktadır. Dolgu duvarlarda X-şeklinde ifade edilebilecek çatlaklar oluşmakta ve sıvada dökülmeler görülmektedir. Bu tür hasar oluşumları geçmiş depremlerde de gözlemlenmiştir (Şekil 42). Dolgu duvarlarda meydana gelen hasarlarda duvarın mesnetlenme şekline de oldukça önemlidir. Yüksekliği fazla olan dolgu duvarlarda, çatlak genişliğinin artmasıyla duvarın üst kısmı yıkılabilir, kapı pencere boşluklarının çevresinde parça kopmaları oluşabilir ve bir tarafa kayarak devrilebilir. Nitekim, 23 Kasım 2022 Gölyaka (Düzce) depremi sonrasında yapılan saha gözlemlerinde betonarme binalarda benzer dolgu duvar hasarları tespit edilmiştir (Şekil 43). TBDY-2018'e göre, temel üstünden yukarıya kadar üst üste süreklilik gösteren betonarme çerçeve içindeki dolgu duvarlarının rijitliği ve kesme dayanımı, hasır çelik donatılı özel sıva veya lifli polimerler ile güçlendirilerek deprem etkisi altında hasar görmeleri engellenebilir.

**Şekil 43.** 23 Kasım 2022 Gölyaka (Düzce) depreminde oluşan zayıf dolgu duvar hasarları

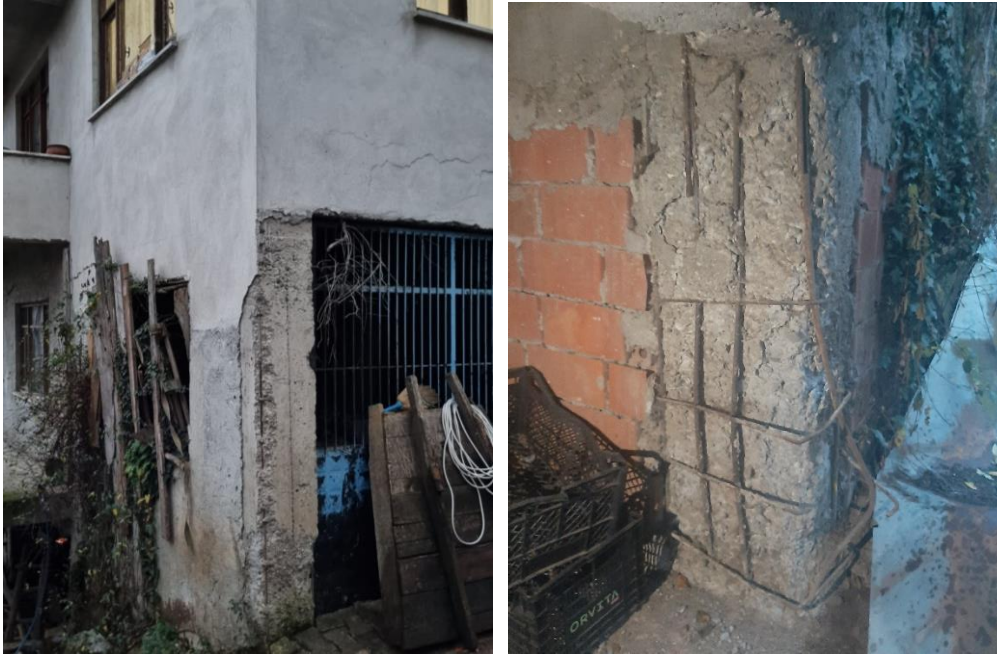
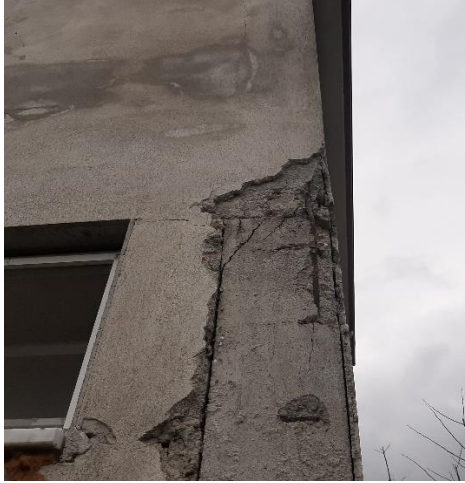
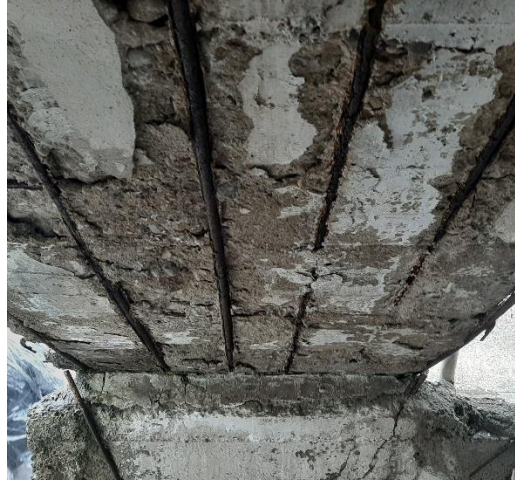
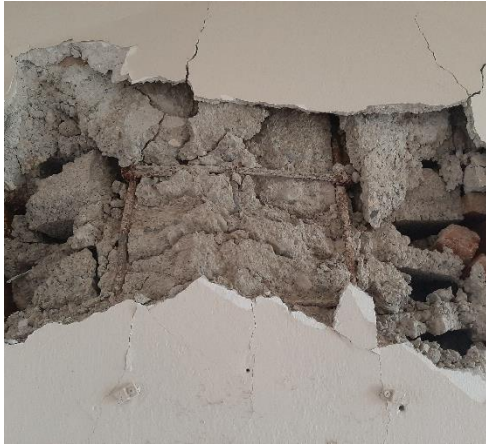
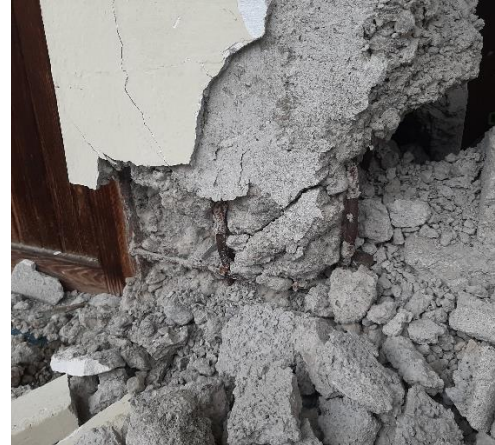
Betonarme yapı elemanlarında kullanılan ve sargı etkisi oluşturan enine donatıların başlıca işlevleri, boyuna donatıların burkulmasını önlemek, çekirdek betonun sünekliğini artırmak ve kesme kuvvetine karşılamaktır. TBDY-2018'e göre süneklik düzeyi yüksek veya süneklik düzeyi sınırlı olan tüm betonarme sistemlerin kolonlarında, kolon-kiriş birleşim bölgelerinde, perde uç bölgelerinde ve kiriş sarılma bölgelerinde kullanılan enine donatılar özel deprem etriyesi, çirozlar ise özel deprem çirozu olarak düzenlenmek zorundadır. Ayrıca, kolon ve kiriş sarılma bölgelerinde  $\phi 8$ 'den küçük çaplı enine donatının kullanılmasına izin verilmemektedir. Ancak 23 Kasım 2022 Gölyaka (Düzce) depremi sonrasında yapılan gözlemler, hasar görmüş bazı betonarme binalarda bu gerekliliklerin dikkate alınmadığını göstermiştir (Şekil 48). Benzer hasarlar geçmiş depremlerde de tespit edilmiştir (Şekil 49). Bu tip hasarların önlenmesi ve enine donatıların yapısal elemanlarda beklenen performansı karşılayabilmesi için yönetmeliklerde verilen detaylandırma ve boşluk kısıtlamalarına uyulması gerekmektedir.

**Şekil 48.** 23 Kasım 2022 Gölyaka (Düzce) depreminde tespit edilen yetersiz enine donatı kullanımının neden olduğu hasarlar

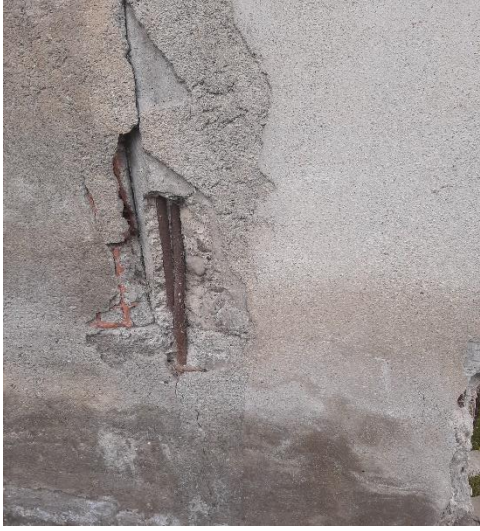
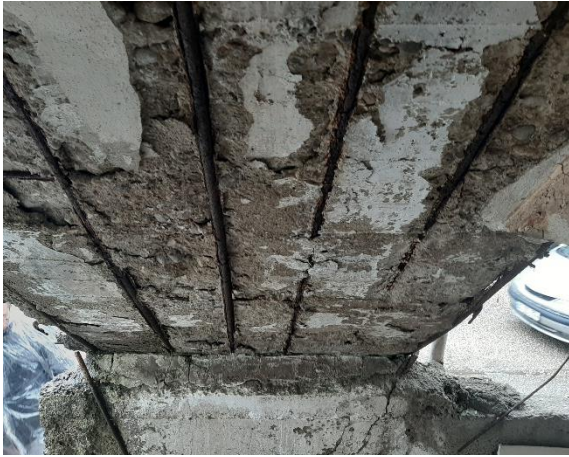
faktörler ise donatının korozyona uğramasıdır. Korozyon, donatının hem kesit alanı hem de taşıma kapasitesi azalmaktadır. Kötü beton kalitesi, yetersiz beton örtüsü ve bodrumlarda su yalıtımının olmaması geçirimsizliği artırarak donatının korozyona uğramasına ve beton örtü tabakasında donatılara paralel çatlaklar ya da kütle ayrışmalarına neden olmaktadır. Geçmiş depremlerde nervürsüz donatı kullanımının ve donatı korozyonunun betonarme yapısal elemanlarda hasara neden olduğu tespit edilmiştir (Şekil 50). 23 Kasım 2022 Gölyaka (Düzce) depremi sonrasında yapılan saha gözlemlerinde de betonarme binalarda nervürsüz donatı kullanımı ve korozyon nedeniyle oluşan hasarlar tespit edilmiştir (Şekil 51).

**Şekil 51.** 23 Kasım 2022 Gölyaka (Düzce) depreminde tespit edilen nervürsüz donatı ve korozyon hasarları

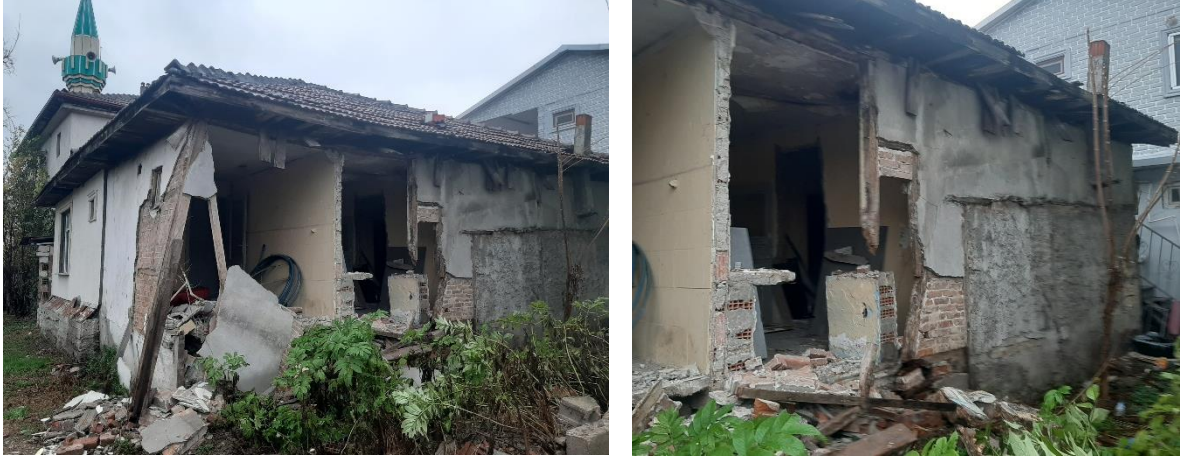
Yığma binalarda, dikey dik duvar birleşimlerinde uygun bağlantı detayının yapılmaması düşey ya da eğik çatlaklar oluşmasına ve duvar ünitelerinin birbirinden ayrılmasına neden olabilmektedir. Bu tür hasarlar, deprem anında duvar düzlemine dik ve düzlemi doğrultusundaki kuvvetlerin birlikte etkimesi sonucu ortaya çıkmaktadır. 23 Kasım 2022 Gölyaka (Düzce) depremi sonrasında yapılan saha gözlemlerinde yığma binaların dikey duvarlarının birleşim bölgelerinde hasarlar tespit edilmiştir (Şekil 58). 24 Ocak 2020 Sivrice (Elazığ) depreminde de yığma binalarda benzer hasarlar gözlemlenmiştir (Şekil 59). Bu tip hasarların önüne geçmek için taş bloklarla oluşturulmuş duvar birleşimleri daha dayanımlı bir taş ile tuğla ve kerpiç duvar birleşimleri ise ahşap ile sağlamlaştırılmalıdır [25].

**Şekil 58.** 23 Kasım 2022 Gölyaka (Düzce) depreminde dikey duvarlarının birleşim bölgelerinde uygun bağlantı detayının yapılmaması nedeni ile oluşan hasarlar

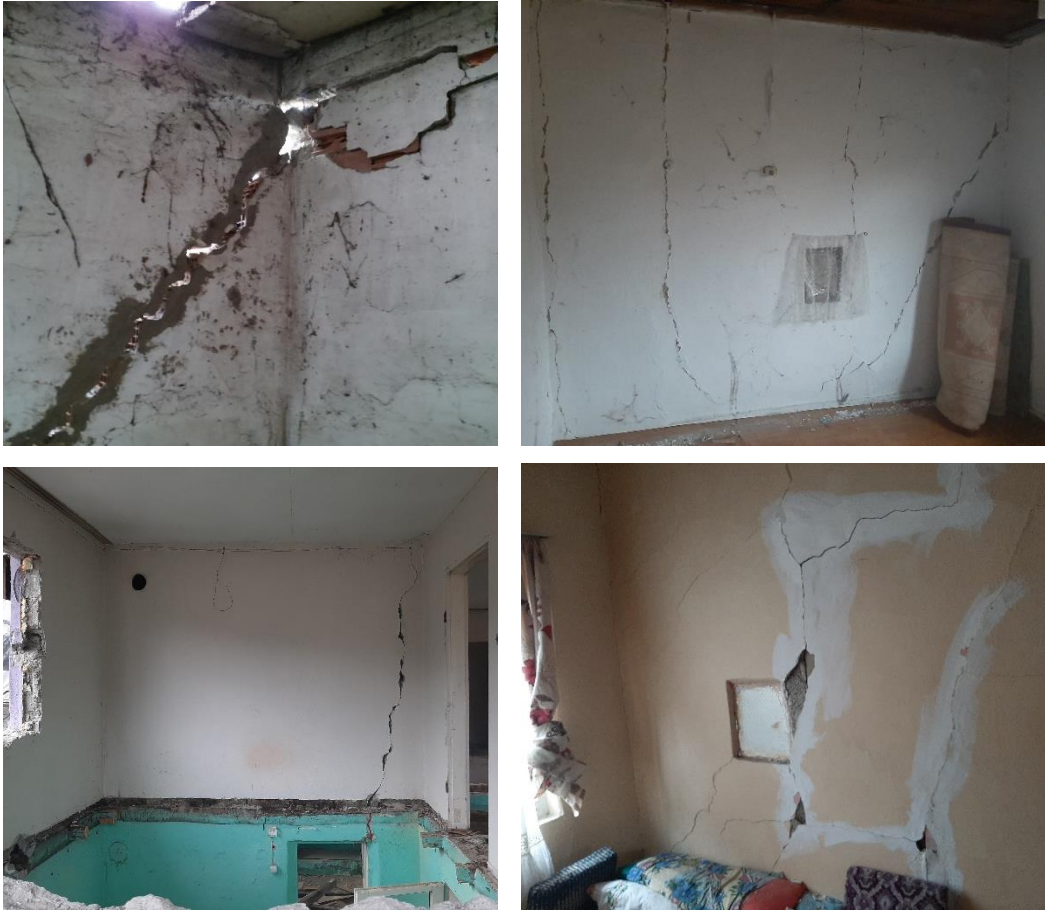
Yığma binalarda taşıyıcı duvarların, deprem etkisi altında düzlem içi yanal kuvvetlere karşı perde duvar gibi davrandığı kabul edilmektedir [27]. Taşıyıcı yığma duvarlarda meydana gelen kesme çatlakları, tipik olarak yatak derzi boyunca düz bir çatlak ve diyagonal çekme çatlakları şeklinde oluşur. Bu çatlakların oluşmasında niteliksiz işçilik, zayıf malzeme özellikleri, büyük pencere veya kapı açıklıkları, duvar birimleri arasında yetersiz kilitleme vb. durumlar etkili olmaktadır. 23 Kasım 2022 Gölyaka (Düzce) depremi sonrasında yapılan saha incelemelerinde yığma binalarda taşıyıcı duvar hasarlarının oluştuğu tespit edilmiştir (Şekil 70). 24 Ocak 2020 Sivrice (Elazığ) depreminde de yığma binalarda benzer hasarlar gözlemlenmiştir (Şekil 71).

**Şekil 70.** 23 Kasım 2022 Gölyaka (Düzce) depreminde oluşan duvar hasarları

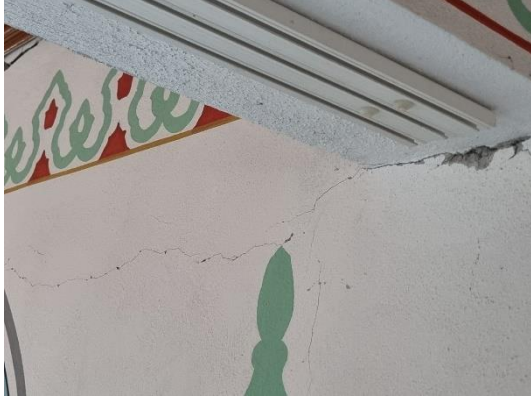
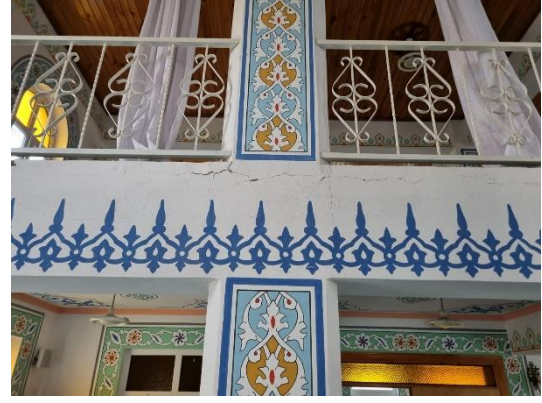
(a) Betonarme camii hasarları

23 Kasım 2022 Gölyaka (Düzce) depremi sonrası gerçekleştirilen saha gözlemleri sonucu, birçok betonarme ve yığma camide yapısal hasarlar tespit edilmiştir (Şekil 73). Camilerdeki yapısal hasarlar başlıca (i) kolon, kiriş, perde vb. taşıyıcı sistem elemanlarındaki yapısal çatlaklar ve mafsallaşma durumları, (ii) kolon-kiriş birleşim bölgesi hasarları, (iii) kubbe kasmağında açılmalar, (iv) kubbelerin oturduğu kenar tonozlardaki hasarlar, (v) minare hasarları, (vi) yetersiz malzeme kalitesi, (vii) duvarlar üzerindeki boşluk etrafı çatlaklar, (viii) döşeme sehimleri, (ix) donatı detaylandırma eksikliği, (x) önceki deprem geçmişine bağlı hasarlar olarak sıralanabilmektedir.

Şekil 73. 23 Kasım 2022 Gölyaka (Düzce) depreminde betonarme ve yığma camilerde tespit edilen yapısal hasarlar
