**23 KASIM 2022 DÜZCE (GÖLYAKA) DEPREMİ (M<sub>w</sub>=5.9)  
SAHA GÖZLEMLERİ  
VE  
DEĞERLENDİRME RAPORU**

**TRABZON – DÜZCE  
ARALIK - 2022**

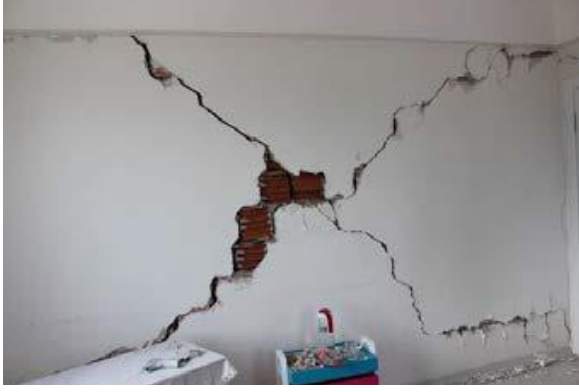
Zayıf dolgu duvar hasarları düşük dayanımlı malzemelerle örülmüş duvarlarda daha çabuk ortaya çıkmaktadır. Dolgu duvarlarda X-şeklinde ifade edilebilecek çatlaklar oluşmakta ve sıvada dökülmeler görülmektedir. Bu tür hasar oluşumları geçmiş depremlerde de gözlemlenmiştir (Şekil 42). Dolgu duvarlarda meydana gelen hasarlarda duvarın mesnetlenme şekline de oldukça önemlidir. Yüksekliği fazla olan dolgu duvarlarda, çatlak genişliğinin artmasıyla duvarın üst kısmı yıkılabilir, kapı pencere boşluklarının çevresinde parça kopmaları oluşabilir ve bir tarafa kayarak devrilebilir. Nitekim, 23 Kasım 2022 Gölyaka (Düzce) depremi sonrasında yapılan saha gözlemlerinde betonarme binalarda benzer dolgu duvar hasarları tespit edilmiştir (Şekil 43). TBDY-2018'e göre, temel üstünden yukarıya kadar üst üste süreklilik gösteren betonarme çerçeve içindeki dolgu duvarlarının rijitliği ve kesme dayanımı, hasır çelik donatılı özel sıva veya lifli polimerler ile güçlendirilerek deprem etkisi altında hasar görmeleri engellenebilir.

**Şekil 42.** 24 Ocak 2020 Sivrice (Elazığ) depreminde oluşan zayıf dolgu duvar hasarları [19]

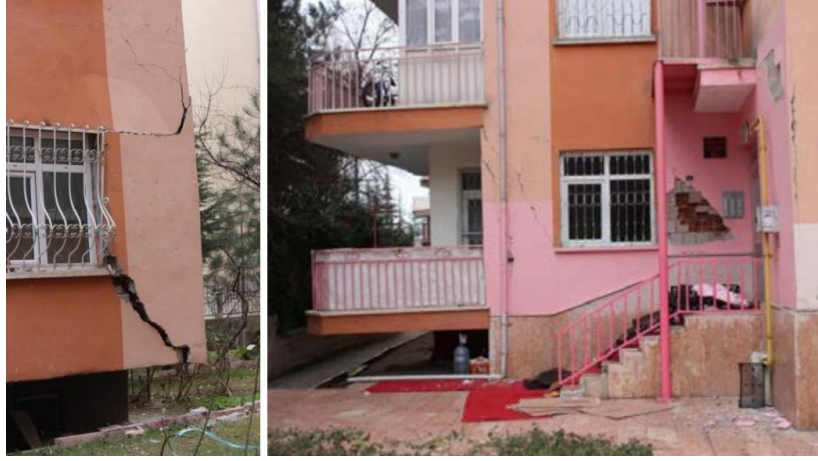
Bina kat planlarında, çıkıntı yapan kısımların birbirine dik iki doğrultudaki boyutlarının her birinin, o katın aynı doğrultulardaki toplam plan boyutlarının %20'sinden daha büyük olması durumunda A3 düzensizlikleri oluşmaktadır. Ülkemizde genellikle şehir merkezlerinde inşa alanlarının kısıtlı olması nedeniyle zemin kotunun üzerinde artan plan çıkıntıları sıklıkla tercih edilmektedir. Ağır konsol oluşumuna ve binanın düşey kütle merkezinin kaymasına neden olan bu düzensizlik bina üzerindeki deprem etkisi arttırmaktadır. Geçmiş depremlerde de planda A3 düzensizliklerinden kaynaklı olarak binaların hasar aldığı gözlemlenmiştir (Şekil 46).

**Şekil 46.** 24 Ocak 2020 Sivrice (Elazığ) depreminde tespit edilen ağır çıkma hasarları [19]

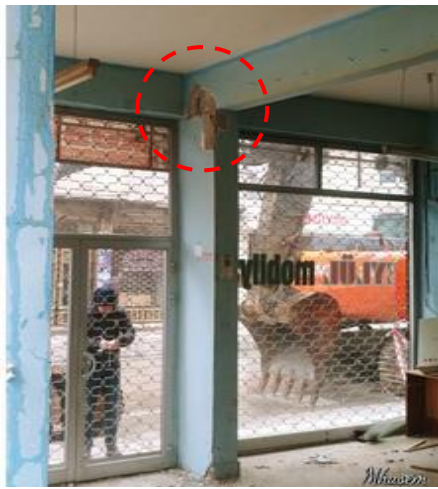
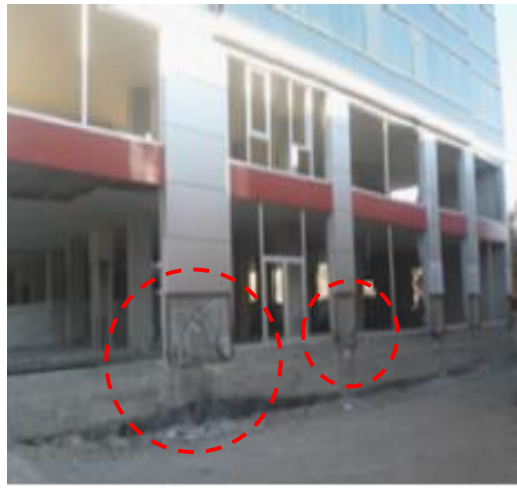
Düşeyde B2 düzensizlikleri, rijitlik düzensizliği katsayısının (birbirine dik iki deprem doğrultusunun herhangi biri için, bodrum katlar dışında herhangi bir i'inci kattaki ortalama görelî kat ötelemesi oranının bir üst veya bir alt kattaki ortalama görelî kat ötelemesi oranına bölünmesi ile elde edilen) 2.0'den büyük olması durumunda oluşmaktadır. Genellikle konut tipi binalarda giriş katlarda sıkça karşılaşılan bir düzensizlik türüdür. Bina giriş katlarının yüksek yapılması ve ticari amaçlar doğrultusunda yapıların daha fonksiyonel olması için dolgu duvarların yapılmaması sonucu oluşan B2 düzensizliği, deprem sırasında alt katların daha fazla yatay yer değiştirme yapmasına ve taşıyıcı sistemin ağır hasar görmesine neden olmaktadır. Geçmiş depremlerde de düşeyde B2 düzensizliklerinden kaynaklı olarak binaların hasar aldığı gözlemlenmiştir (Şekil 47).

**Şekil 47.** (a) 24 Ocak 2020 Sivrice (Elazığ) [16] ve (b) 9 Kasım 2011 Van [22] depreminde tespit edilen yumuşak kat hasarları

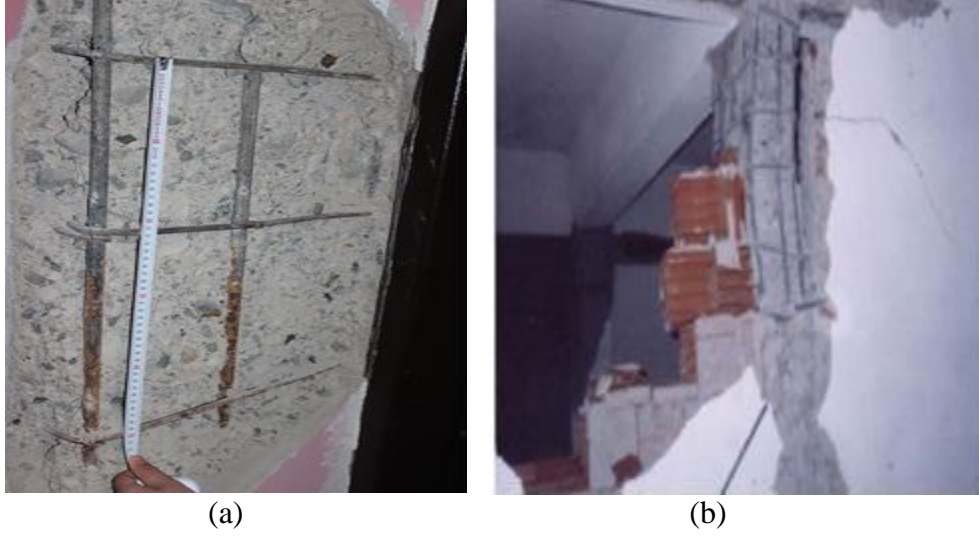
**Şekil 49.** (a) 24 Ocak 2020 Sivrice (Elazığ) [16] ve (b) 1 Mayıs 2003 Bingöl [23] depreminde tespit edilen yetersiz enine donatı kullanımının neden olduğu hasarlar

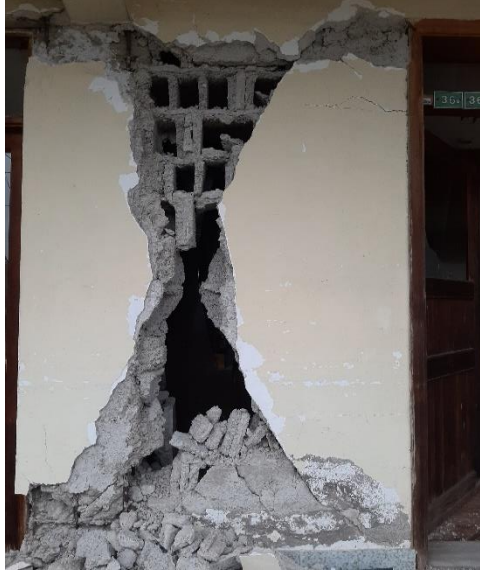
**Şekil 53.** 23 Kasım 2022 Gölyaka (Düzce) depreminde tespit edilen işçilik haraları

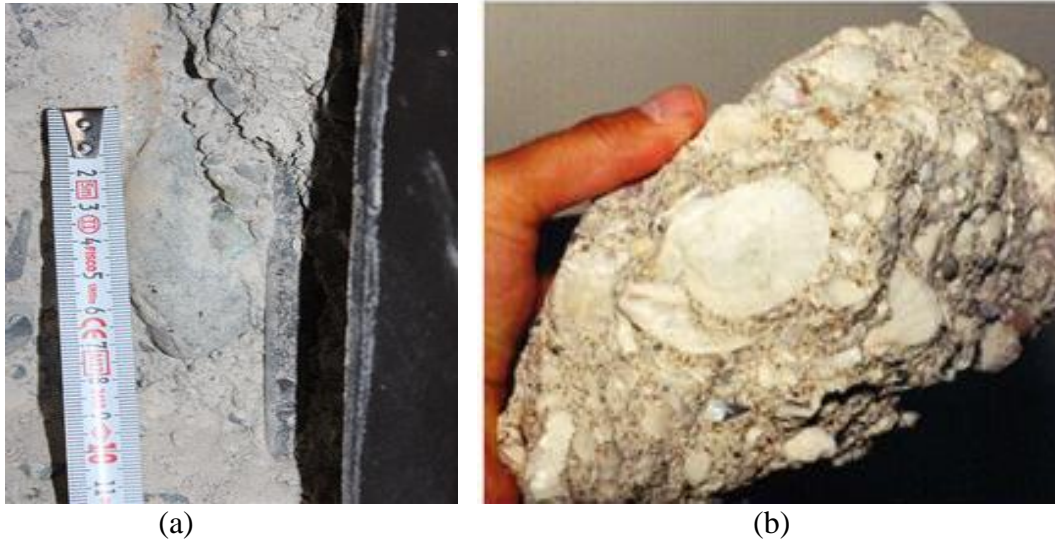
Betonarme binaların yapısal performanslarında etkili parametrelerden birisi de beton kalitesidir. Bu nedenle eski ve güncel yönetmeliklerde kullanılan betonun kalitesi ile ilgili sınırlandırmalar getirilmiştir. İnşa edilen binalarda kullanılan betonun söz konusu minimum yönetmelik koşullarını sağlaması gerekmektedir. ABYYHY-1998 ve DBYBHY-2007'e göre betonun minimum karakteristik basınç dayanımı 20MPa iken TBDY-2018 ile bu değer 25MPa'a yükseltilmiştir. Ancak, beton kalitesi ile ilgili yönetmeliklerde limitler mevcut olsa da geçmiş depremlerde hasar gören veya yıkılan binalar incelendiğinde beton kalitesinin bu limitlerin altında kaldığı açıkça görülmektedir (Şekil 54). Bu hasarların başlıca nedenleri

betonu oluşturan malzemelerin uygun oranlarda birleştirilmemesi, özensiz agrega dağılımı, betonun uygun yükseklikten dökülmemesi, yeterli vibrasyonun uygulanmaması, uygun sıcaklıkta döküm yapılmaması vb. etkenler ile beton kalitesinin önemli ölçüde düşmesi ve betonu oluşturan malzemelerin birbirinden ayrılarak homojen yapının kaybolmasıdır. 23 Kasım 2022 Gölyaka (Düzce) depremi sonrasında yapılan saha gözlemlerinde de binalarda agregaların boyut dağılımlarının özensiz hazırlanmış olduğu ve segregasyonun olduğu, dolayısıyla beton kalitesinin de düşük olduğu tespit edilmiştir (Şekil 55).

**Şekil 54.** (a) 24 Ocak 2020 Sivrice (Elazığ) [16] ve (b) 17 Ağustos 1999 [24] Kocaeli depreminde tespit edilen düşük beton kalitesi

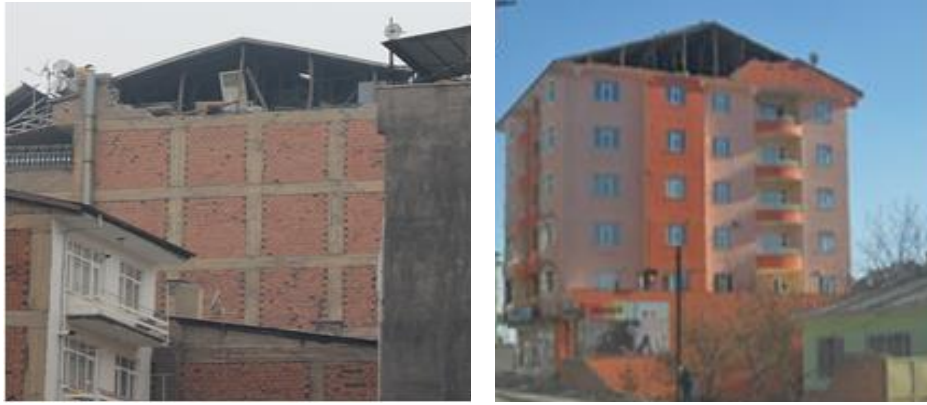
türlerinin geçmiş depremlerde de yaşandığı bilinmektedir (Şekil 57). Bu tür hasarların önlenmesi için yönetmelikte verilen ilgili sınırlandırmalara uyulması gerekmektedir.

Şekil 57. (a) 24 Ocak 2020 Sivrice (Elazığ) [16] ve (b) 9 Kasım 2011 Van [22] depreminde tespit edilen kalkan duvar hasarları

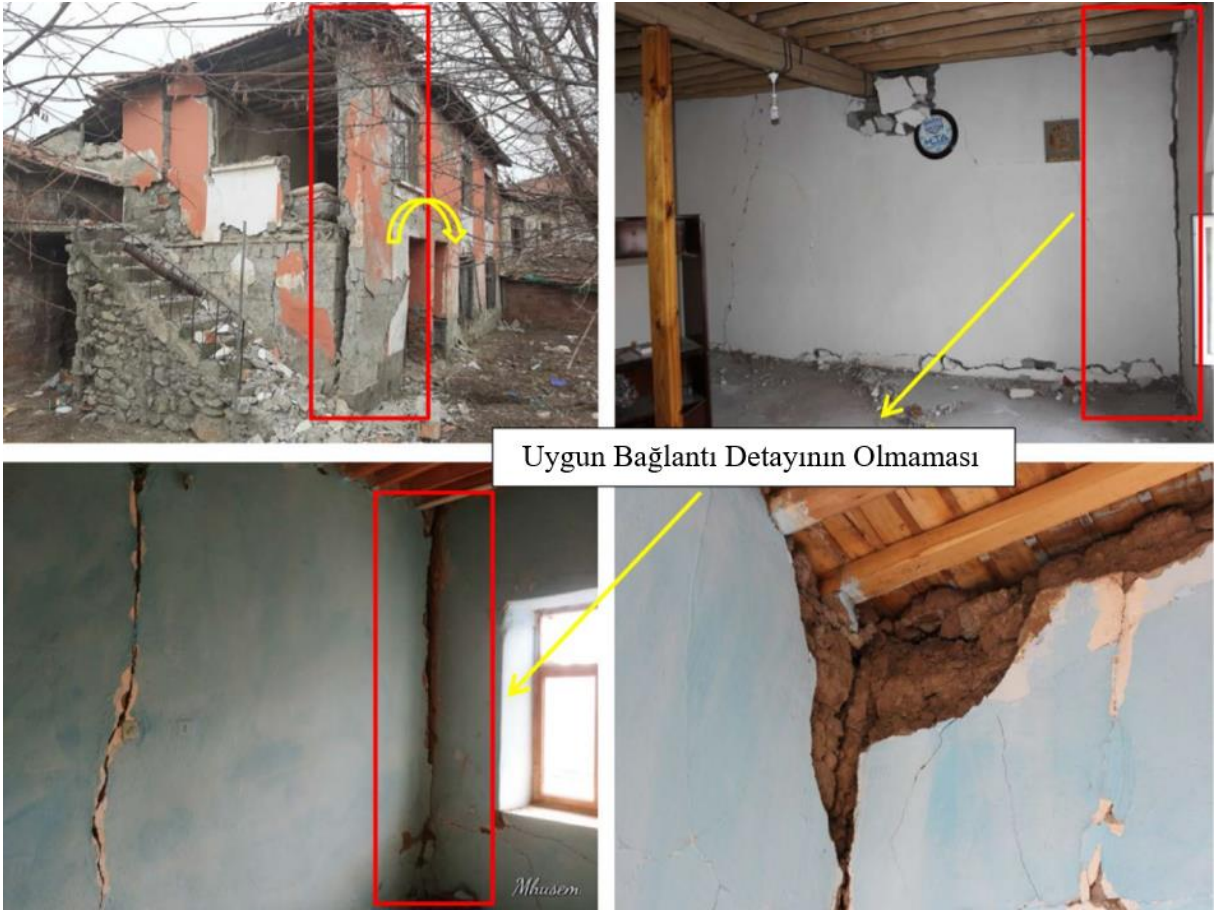
Yığma binalarda, dikey dik duvar birleşimlerinde uygun bağlantı detayının yapılmaması düşey ya da eğik çatlaklar oluşmasına ve duvar ünitelerinin birbirinden ayrılmasına neden olabilmektedir. Bu tür hasarlar, deprem anında duvar düzlemine dik ve düzlemi doğrultusundaki kuvvetlerin birlikte etkimesi sonucu ortaya çıkmaktadır. 23 Kasım 2022 Gölyaka (Düzce) depremi sonrasında yapılan saha gözlemlerinde yığma binaların dikey duvarlarının birleşim bölgelerinde hasarlar tespit edilmiştir (Şekil 58). 24 Ocak 2020 Sivrice (Elazığ) depreminde de yığma binalarda benzer hasarlar gözlemlenmiştir (Şekil 59). Bu tip hasarların önüne geçmek için taş bloklarla oluşturulmuş duvar birleşimleri daha dayanımlı bir taş ile tuğla ve kerpiç duvar birleşimleri ise ahşap ile sağlamlaştırılmalıdır [25].

**Şekil 59.** 24 Ocak 2020 Sivrice (Elazığ) depreminde dikey duvarlarının birleşim bölgelerinde uygun bağlantı detayının yapılmaması nedeni ile oluşan hasarlar [26]

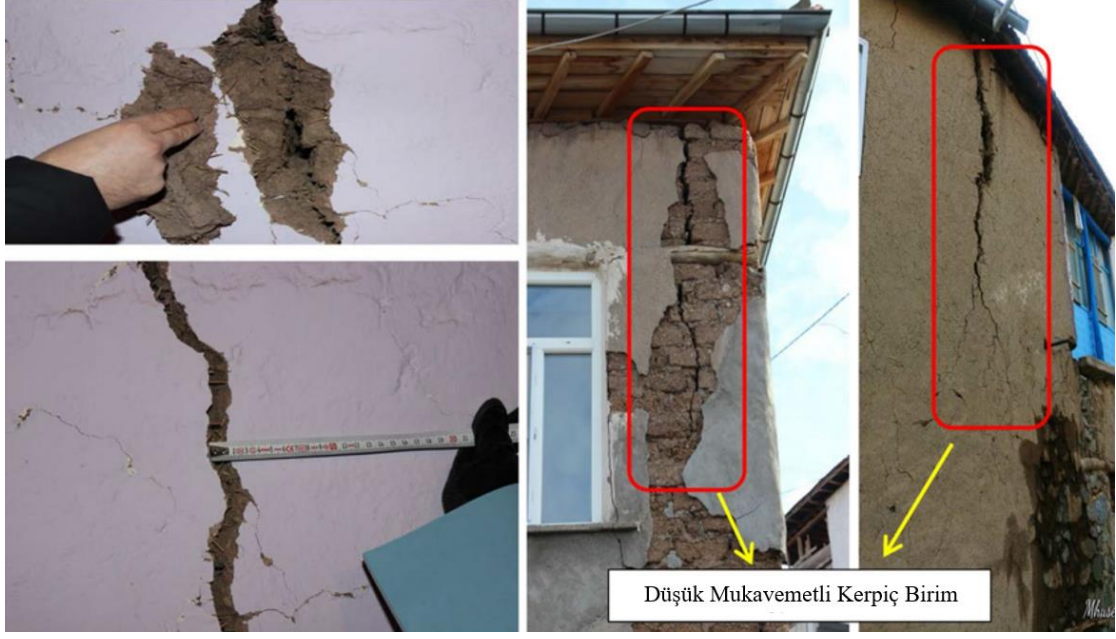
Doğal taş, tuğla, harç ve beton gibi gevrek malzemelerden oluşan yığma yapıların plastik şekil değiştirme yeteneği yok denecek kadar az ve çekme dayanımı basınç dayanımından oldukça küçüktür. Yığma duvarların kesme dayanımının büyük ölçüde harç ile yığma birimleri arasındaki aderansa bağlı olduğu kabul edilmektedir. DBYBHY–2007’e göre taşıyıcı duvarlarda bağlayıcı harç olarak çimento veya çimento harcı ile takviye edilmiş kireç harcı kullanılmalıdır. TBDY-2018’e göre ise kullanılacak harcın en küçük küp basınç dayanımı değeri donatısız ve kuşatılmış yığma için  $f_{m,min}=5.0$  MPa’dan küçük olmamalıdır. Ayrıca, boşluklu beton briketler, dolgu duvarları için üretilmiş diğer tuğlalar, kerpiç, moloz taş, ponza taşı ve benzeri biçim verilmiş bloklar, hiçbir zaman taşıyıcı duvar malzemesi olarak kullanılmamalı ve kargir birimlerin en küçük basınç dayanımı, yatay derzlere dik doğrultuda  $f_{b,min}=5.0$  MPa değerinden küçük olmamalıdır. 23 Kasım 2022 Gölyaka (Düzce) depremi sonrasında yapılan saha gözlemlerinde yığma binalarda düşük mukavemetli kerpiç ve yığma birimlerinde hasarlar olduğu gözlemlenmiştir (Şekil 64 ve Şekil 65). Kerpicing basınç dayanımı düşük ve yapıda kullanımı sınırlıdır. Mekanik etkiler dışındaki kerpiç hasarlarının en önemli nedeni, suyun ve nemin bulunduğu ortamlarda suyu emerek yumuşaması ve tekrar plastik özellik kazanarak taşıyıcılık özelliğini yitirmesidir [25]. Benzer hasarlar 24 Ocak 2020 Sivrice (Elazığ) depreminde de gözlemlenmiştir (Şekil 66 ve Şekil 67).

**Şekil 66.** 24 Ocak 2020 Sivrice (Elazığ) depreminde düşük mukavemetli kerpiç birimlerinde oluşan dikey çatlak hasarları [26]

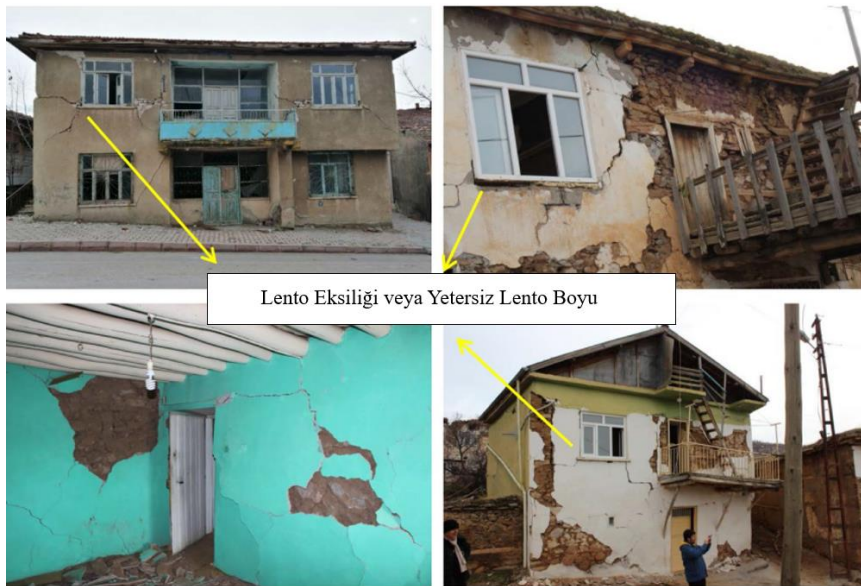
Eksik veya yetersiz lento boyu nedeniyle yığma binalarda pencere ve kapı köşelerinde ciddi hasarlar oluşabilmektedir. Lento, tek parça ahşap, taş vb. malzemelerin boşluk kenarlarına uygun şekilde sıralanmasıyla oluşturulmaktadır. TBDY-2018'e göre kapı ve pencere

**Şekil 69.** 24 Ocak 2020 Sivrice (Elazığ) depreminde eksik veya yetersiz lento boyu nedeniyle oluşan hasarlar [26]

boşluklarının üstüne betonarme lentolar yapılmalıdır. Lentoların duvara oturan bölümlerinin boyu ve lento yüksekliği sırasıyla 0.2m ve 0.15m'den az olmamalıdır. Ayrıca taşıyıcı duvarlarda bırakılacak kapı ve pencere boşluklarında yönetmelik kurallarına uyulması gerekmektedir. 23 Kasım 2022 Gölyaka (Düzce) depremi sonrasında yapılan saha gözlemlerinde yığma binaların kapı ve pencere boşluklarında yetersiz lento boyu nedeniyle hasarların oluştuğu tespit edilmiştir (Şekil 68). 24 Ocak 2020 Sivrice (Elazığ) depreminde de yığma binalarda benzer hasarlar gözlemlenmiştir (Şekil 69). Bu tip hasar oluşumlarında hasarlara bağlı olarak yerel göçmenin engellenebilmesi için kapı ve pencere boşlukları ahşap destek elemanları ile doldurularak duvarın düzlem içi rijitlik artırılabilir. Tek tip ve kare kesitli ahşap elemanların kullanılması uygulama basitliği açısından tavsiye edilmektedir [25].
